Ю.П. НАЗАРОВ, д-р. техн. наук,
Ю.Н. ЖУК, канд. техн. наук,
В.Н. СИМБИРКИН, канд. техн. наук,
М.И. ЕГОРОВ, канд. техн. наук
(НИЦ «Строительство», ЦНИИСК им. В.А. Кучеренко, г. Москва)

БАСМАНЫЙ РЫНОК: АНАЛИЗ КОНСТРУКТИВНЫХ РЕШЕНИЙ И ВОЗМОЖНЫХ МЕХАНИЗМОВ РАЗРУШЕНИЯ ЗДАНИЯ

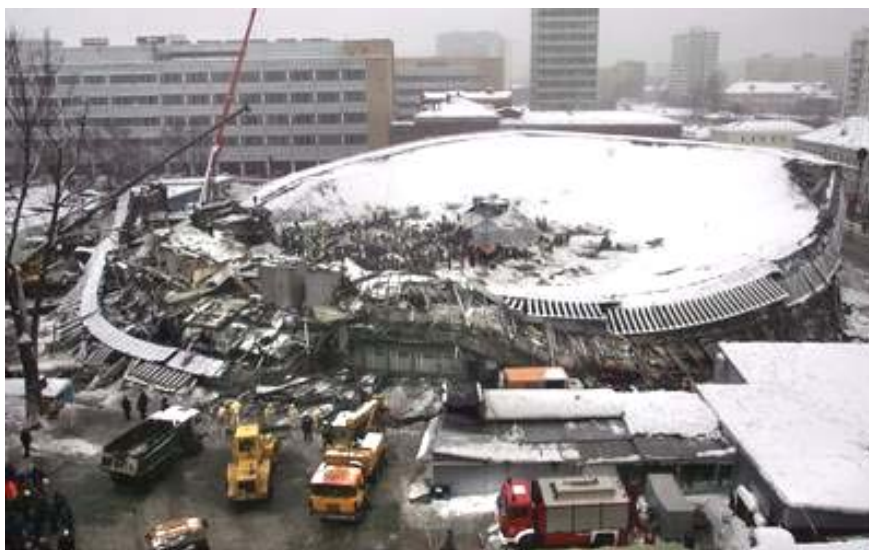
Несущие конструкции здания Басманного крытого рынка в г. Москве были запроектированы в середине 1970-х годов. Строительство здания было завершено в 1977 году. После двадцати девяти лет эксплуатации, 23 февраля 2006 года, здание внезапно обрушилось (рис. 1), что привело к многочисленным человеческим жертвам.

Рис. 1. Здание Басманного рынка после обрушения

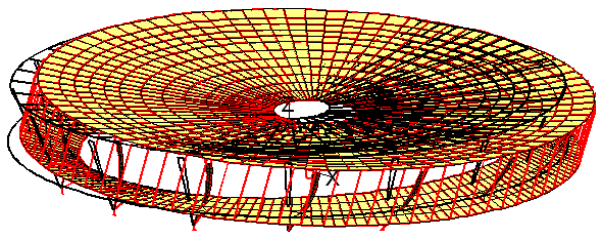
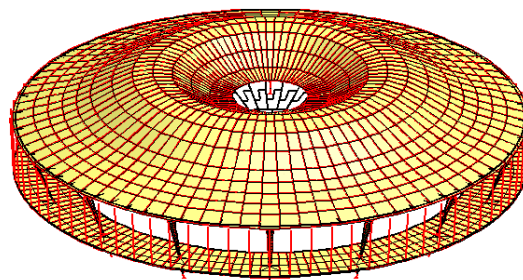
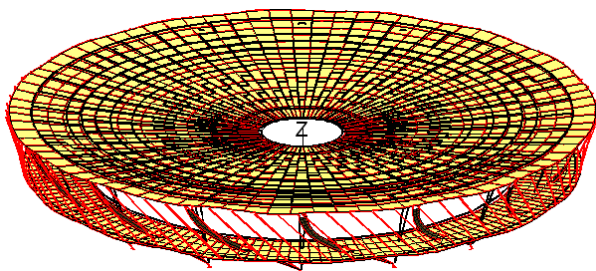
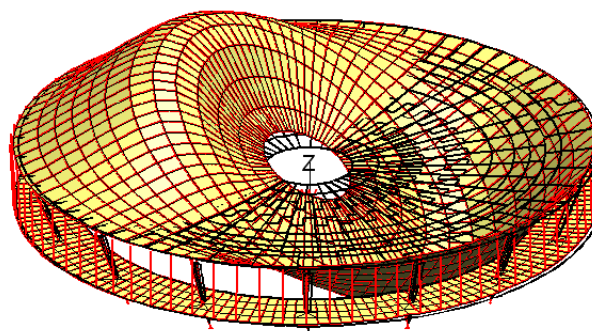
- значительные горизонтальные перемещения верха здания при действии асимметричных в плане временных вертикальных нагрузок, а также ветровой нагрузки, составившие более 60 мм, т.е. 1/200 от полной высоты здания при допустимом значении 1/300, приведенном в табл. 45 СНиП II-В.3-72 «Стальные конструкции»;
- характер основных форм потери устойчивости и собственных колебаний системы, показавший, что каркас имел меньшую обобщенную жесткость, чем тонкая оболочка покрытия. Потеря устойчивости модели сооружения по первой форме сопровождалась неограниченным ростом перемещений верха всего каркаса в одном из горизонтальных направлений. Первые три формы собственных колебаний сооружения характеризовались поступательными по горизонтальным направлениям и вращательными вокруг вертикальной оси движениями каркаса, последующие 16 собственных форм были представлены колебаниями оболочки покрытия (рис. 5).

Рис. 5. Низшие формы и соответствующие им периоды T_i собственных колебаний системы здания

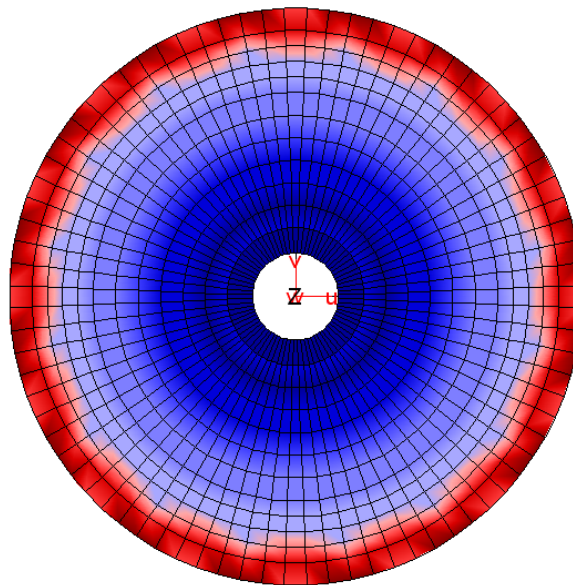
3. Технология монтажа железобетонной оболочки покрытия здания не обеспечивала ее предварительное обжатие в кольцевом направлении. В результате в этом направлении оболочка была растянута при действии на нее нагрузки от массы кровли и снегового покрова. Наибольшая величина растягивающих усилий на единицу ширины оболочки при неравномерном нагружении снегом могла достигать 30 т/м (рис. 6). Армирование кольцевых швов оболочки покрытия (3 стержня диаметром 25 мм из стали класса АIII) обеспечивало частичное восприятие этих усилий в пределах 16.5 т/м. В результате в оболочке могли образовываться радиальные трещины, раскрываться швы между плитами, что могло способствовать коррозии канатной арматуры.

Рис. 6. Характер распределения кольцевых мембранных напряжений в оболочке (внешняя часть оболочки сжата, внутренняя – растянута)

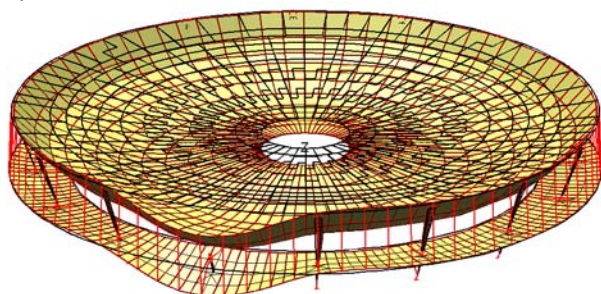
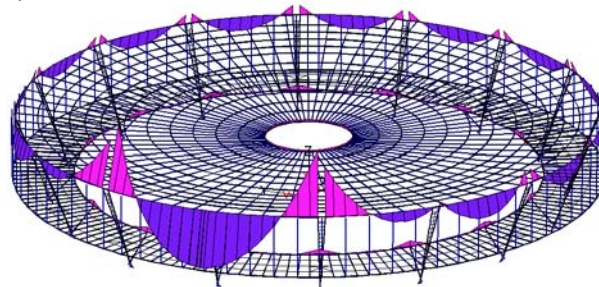
При отказе одной из колонн каркаса здания внешнее железобетонное кольцо начинает работать «двойным» пролетом (рис. 7). Воспринять увеличение усилий, связанное с этим, оно не может и разрушается.

Рис. 7. Напряженно-деформированное состояние конструкций здания при отказе колонны:
а) – деформированная схема; б) – эпюры изгибающих моментов M_x в железобетонном кольце

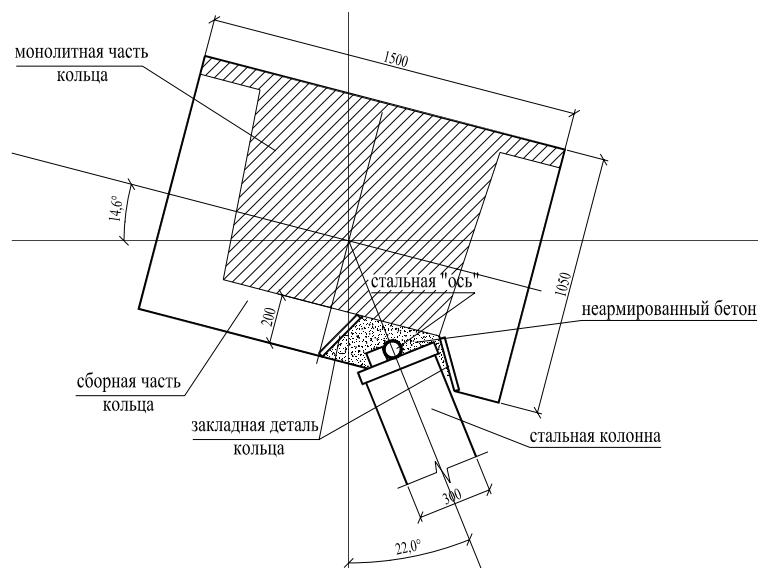
Разрушение узла сопряжения опорного железобетонного кольца оболочки покрытия с оголовком стальной колонны (рис. 8) может быть обусловлено следующим. В результате знакопостоянных и знакопеременных линейных и угловых циклических деформаций узла сопряжения колонны с кольцом, вызванных изменением диаметра оболочки покрытия и угла поворота сечения кольца при изменении температуры и нагрузки на здание, произошло постепенное разрушение и высыпание бетона из полости закладной детали кольца. После разрушения бетона нагрузка от кольца передавалась через цилиндрическую стальную «ось» (стержень круглого сечения диаметром 70 мм, в местах опирания на проушины закладной детали кольца – диаметром 40 мм), несущая способность которой была изначально недостаточной для передачи нагрузок с покрытия на колонну, что привело к разрушению самой «оси» и сварных швов в данном узле (рис. 9). Следует отметить, что материалом «осей» являлась кипящая малоуглеродистая сталь марки 20кп по ГОСТ 1050. Данная сталь характеризуется тем, что она имеет чрезвычайно низкие эксплуатационные качества и малое сопротивление разрушению, особенно при наличии растягивающих напряжений; обладает очень низкой ударной вязкостью и, как следствие, склонностью к хрупкому разрушению; имеет неблагоприятную структуру, выражающуюся в крупном зерне (балл зерна №№4 ÷ 6) и наличии неметаллических включений.

Рис. 8. Узел опирания железобетонного кольца на колонну

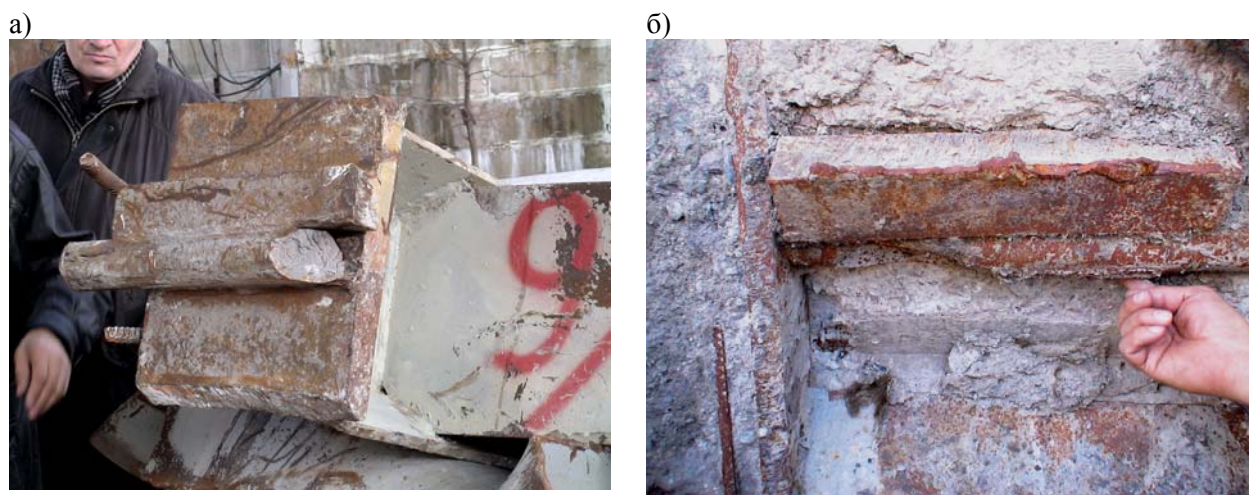
Рис. 9. Разрушение узлов сопряжения колонны с железобетонным кольцом:
а) – разрушение по сечению «оси»; б) – срез сварных швов и выкол части «оси»

Конструкция могла сохранять несущую способность с разрушенным узлом сопряжения колонны с кольцом определенное время до момента аварии благодаря удержанию колонны распорками, связанными с антресолю, при незначительных опрокидывающих усилиях на колонну.

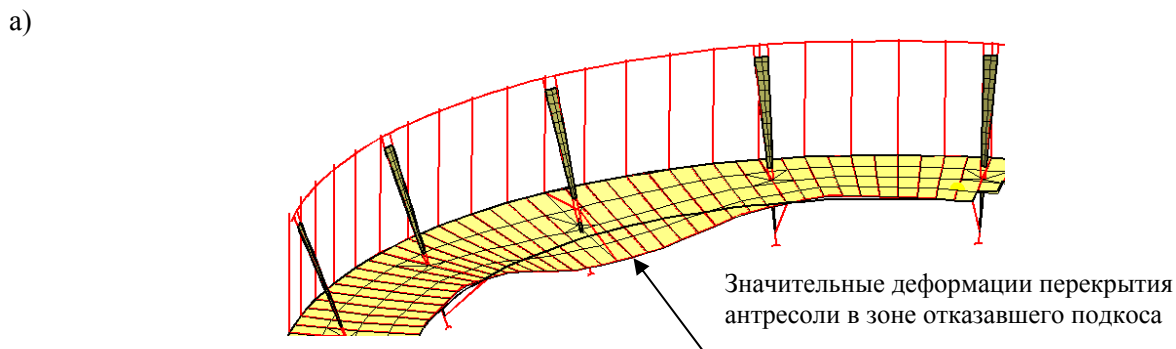
Нарушение связи колонны с конструкциями антресоли могло произойти вследствие потери несущей способности стального подкоса, поддерживающего антресолю, и разрушения сварного узла крепления распорки крестового сечения, раскрепляющей колонну в уровне перекрытия антресоли (рис. 10). Потеря несущей способности подкоса могла произойти, например, вследствие перегрузки перекрытия антресоли вертикальной нагрузкой.

Рис. 10. Напряженно-деформированное состояние конструкций при отказе подкоса:
