**Ю.П. НАЗАРОВ**, д-р. техн. наук,  
**Ю.Н. ЖУК**, канд. техн. наук,  
**В.Н. СИМБИРКИН**, канд. техн. наук,  
**М.И. ЕГОРОВ**, канд. техн. наук  
(НИЦ «Строительство», ЦНИИСК им. В.А. Кучеренко, г. Москва)

## БАСМАНЫЙ РЫНОК: АНАЛИЗ КОНСТРУКТИВНЫХ РЕШЕНИЙ И ВОЗМОЖНЫХ МЕХАНИЗМОВ РАЗРУШЕНИЯ ЗДАНИЯ

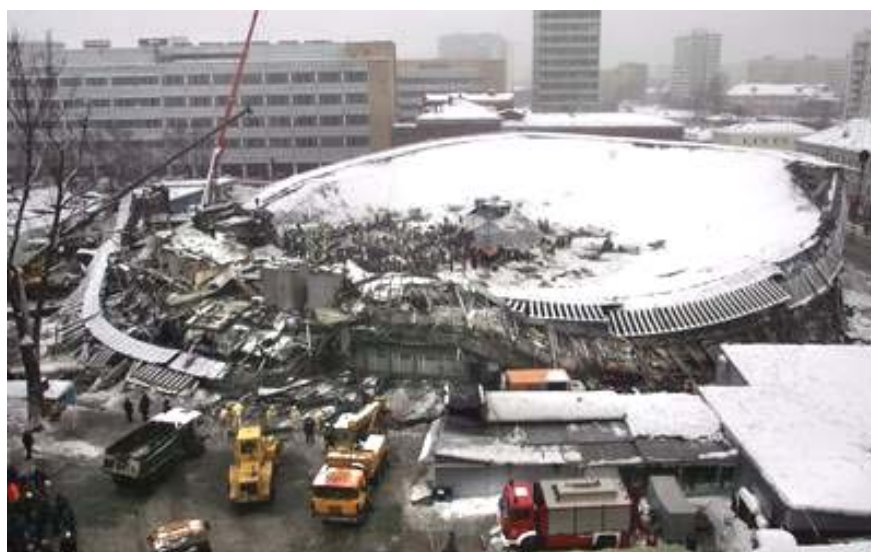
Несущие конструкции здания Басманного крытого рынка в г. Москве были запроектированы в середине 1970-х годов. Строительство здания было завершено в 1977 году. После двадцати девяти лет эксплуатации, 23 февраля 2006 года, здание внезапно обрушилось (рис. 1), что привело к многочисленным человеческим жертвам.

Рис. 1. Здание Басманного рынка после обрушения

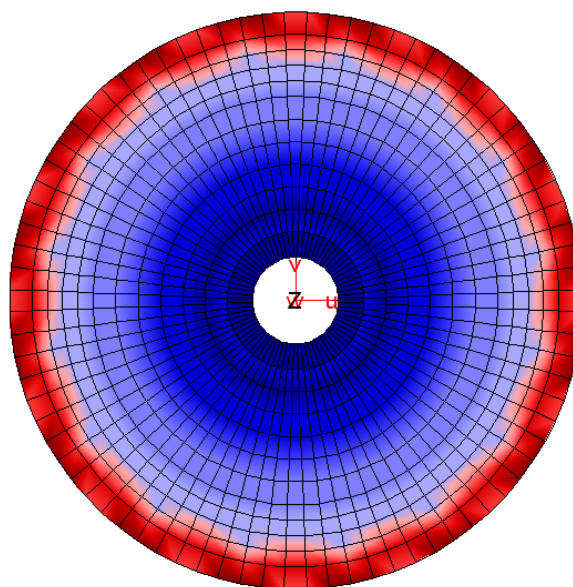
3. Технология монтажа железобетонной оболочки покрытия здания не обеспечивала ее предварительное обжатие в кольцевом направлении. В результате в этом направлении оболочка была растянута при действии на нее нагрузки от массы кровли и снегового покрова. Наибольшая величина растягивающих усилий на единицу ширины оболочки при неравномерном нагружении снегом могла достигать 30 т/м (рис. 6). Армирование кольцевых швов оболочки покрытия (3 стержня диаметром 25 мм из стали класса АIII) обеспечивало частичное восприятие этих усилий в пределах 16.5 т/м. В результате в оболочке могли образовываться радиальные трещины, раскрываться швы между плитами, что могло способствовать коррозии канатной арматуры.

Рис. 6. Характер распределения кольцевых мембранных напряжений в оболочке (внешняя часть оболочки сжата, внутренняя – растянута)

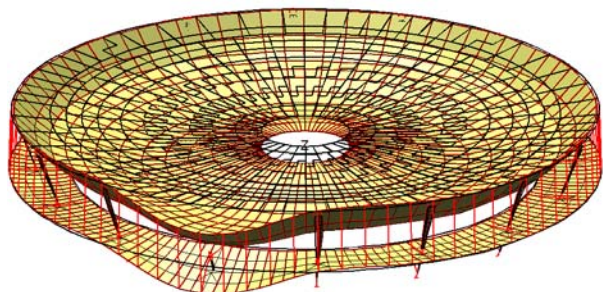
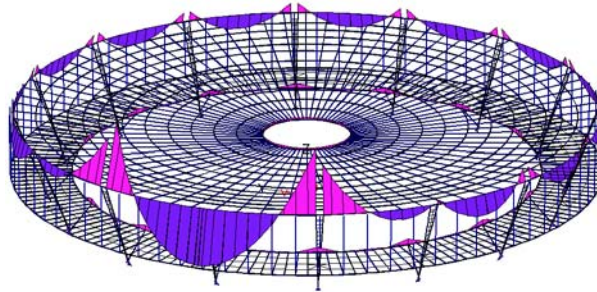
При отказе одной из колонн каркаса здания внешнее железобетонное кольцо начинает работать «двойным» пролетом (рис. 7). Воспринять увеличение усилий, связанное с этим, оно не может и разрушается.

Рис. 7. Напряженно-деформированное состояние конструкций здания при отказе колонны: а) – деформированная схема; б) – эпюры изгибающих моментов  $M_x$  в железобетонном кольце

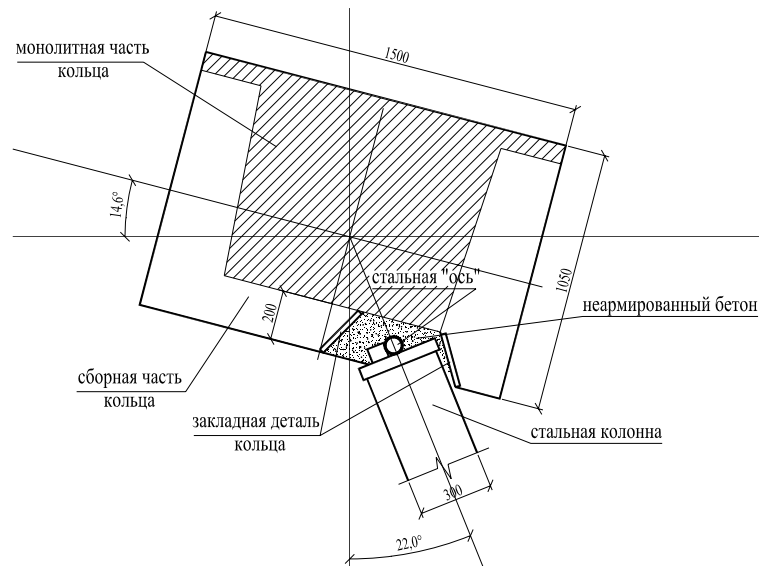
Разрушение узла сопряжения опорного железобетонного кольца оболочки покрытия с оголовком стальной колонны (рис. 8) может быть обусловлено следующим. В результате знакопостоянных и знакопеременных линейных и угловых циклических деформаций узла сопряжения колонны с кольцом, вызванных изменением диаметра оболочки покрытия и угла поворота сечения кольца при изменении температуры и нагрузки на здание, произошло постепенное разрушение и высыпание бетона из полости закладной детали кольца. После разрушения бетона нагрузка от кольца передавалась через цилиндрическую стальную «ось» (стержень круглого сечения диаметром 70 мм, в местах опирания на проушины закладной детали кольца – диаметром 40 мм), несущая способность которой была изначально недостаточной для передачи нагрузок с покрытия на колонну, что привело к разрушению самой «оси» и сварных швов в данном узле (рис. 9). Следует отметить, что материалом «осей» являлась кипящая малоуглеродистая сталь марки 20кп по ГОСТ 1050. Данная сталь характеризуется тем, что она имеет чрезвычайно низкие эксплуатационные качества и малое сопротивление разрушению, особенно при наличии растягивающих напряжений; обладает очень низкой ударной вязкостью и, как следствие, склонностью к хрупкому разрушению; имеет неблагоприятную структуру, выражающуюся в крупном зерне (балл зерна №№4 ÷ 6) и наличии неметаллических включений.

Рис. 8. Узел опирания железобетонного кольца на колонну

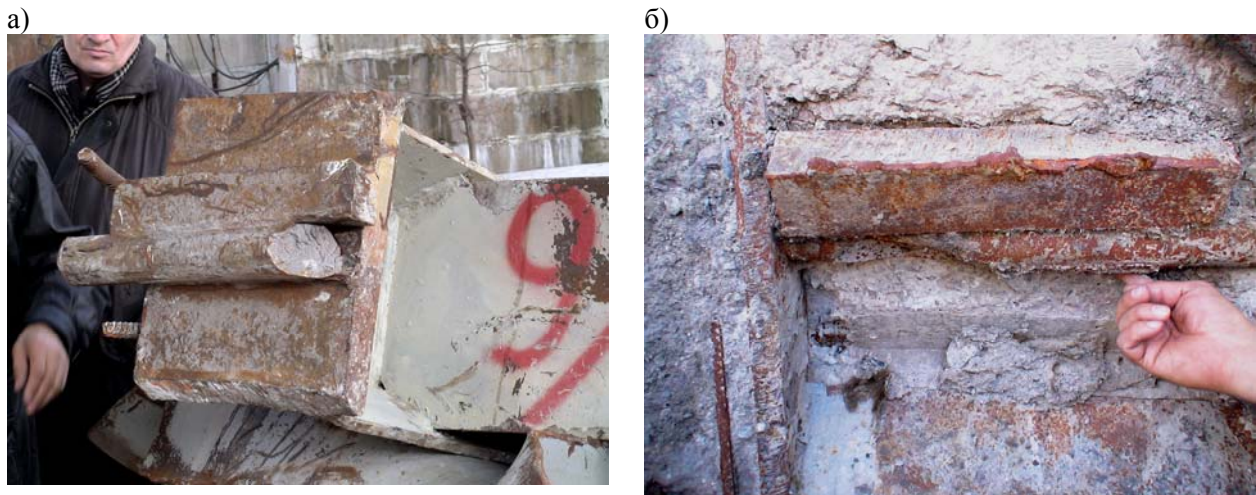
Рис. 9. Разрушение узлов сопряжения колонны с железобетонным кольцом:  
а) – разрушение по сечению «оси»; б) – срез сварных швов и выкол части «оси»

Конструкция могла сохранять несущую способность с разрушенным узлом сопряжения колонны с кольцом определенное время до момента аварии благодаря удержанию колонны распорками, связанными с антресолю, при незначительных опрокидывающих усилиях на колонну.

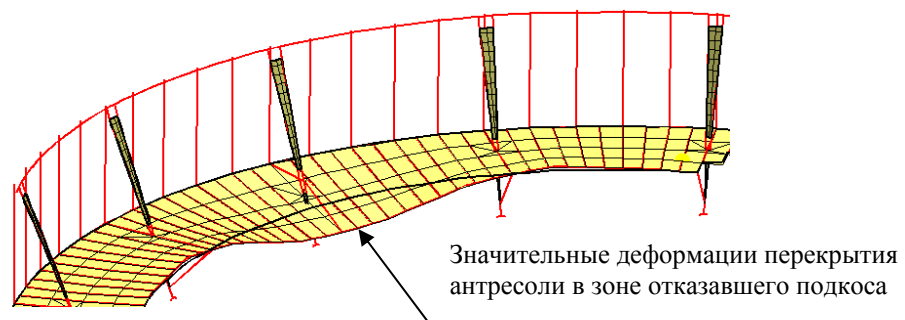
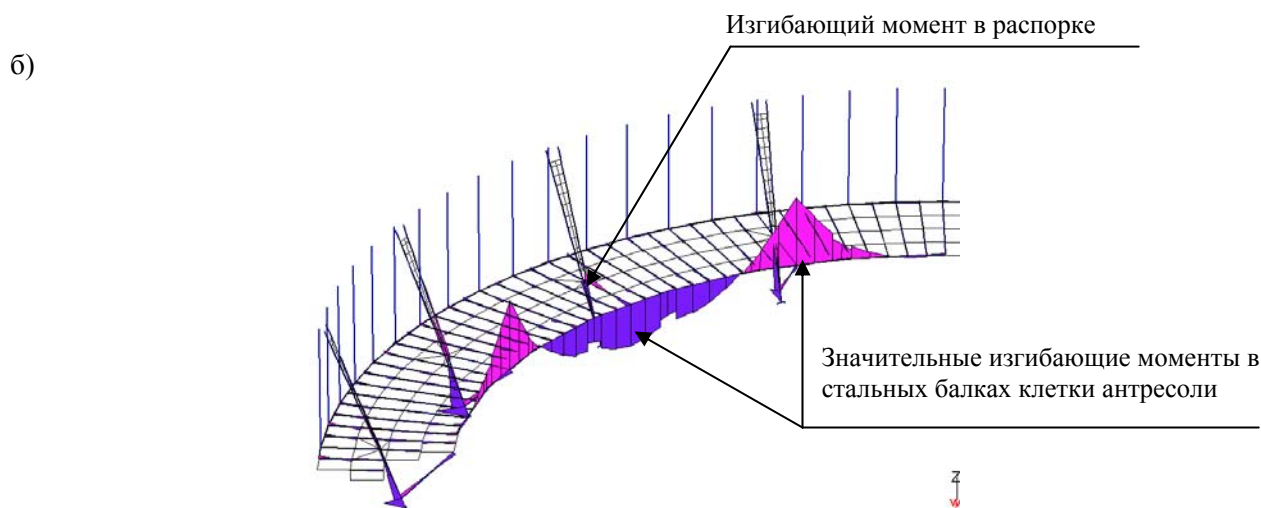
Нарушение связи колонны с конструкциями антресоли могло произойти вследствие потери несущей способности стального подкоса, поддерживающего антресолю, и разрушения сварного узла крепления распорки крестового сечения, раскрепляющей колонну в уровне перекрытия антресоли (рис. 10). Потеря несущей способности подкоса могла произойти, например, вследствие перегрузки перекрытия антресоли вертикальной нагрузкой.

Рис. 10. Напряженно-деформированное состояние конструкций при отказе подкоса:
