Ю.П. НАЗАРОВ, д-р. техн. наук,
Ю.Н. ЖУК, канд. техн. наук,
В.Н. СИМБИРКИН, канд. техн. наук,
М.И. ЕГОРОВ, канд. техн. наук
(НИЦ «Строительство», ЦНИИСК им. В.А. Кучеренко, г. Москва)

БАСМАНЫЙ РЫНОК: АНАЛИЗ КОНСТРУКТИВНЫХ РЕШЕНИЙ И ВОЗМОЖНЫХ МЕХАНИЗМОВ РАЗРУШЕНИЯ ЗДАНИЯ

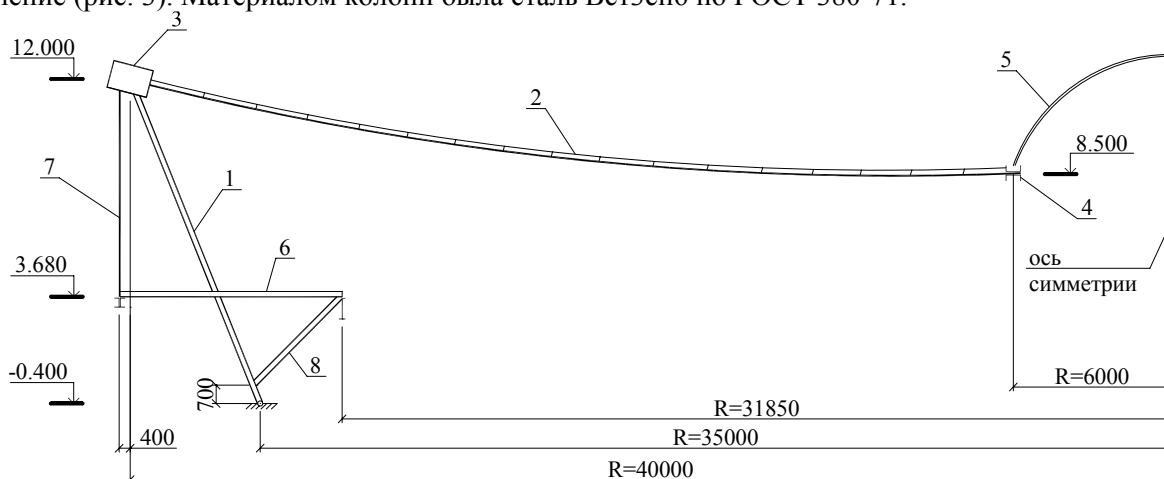
Рис. 2. Схема разреза здания вдоль диаметра

Здание имело круглое в плане форму диаметром 80 м и высоту 12 м (рис. 2). Основными несущими элементами здания служили 16 наклонных стальных колонн 1, установленные по периметру здания с равномерным шагом. Колонны имели сложное, переменное по высоте сварное сечение (рис. 3). Материалом колонн была сталь ВстЗспб по ГОСТ 380-71.
