**Ю.П. НАЗАРОВ**, д-р. техн. наук,  
**Ю.Н. ЖУК**, канд. техн. наук,  
**В.Н. СИМБИРКИН**, канд. техн. наук,  
**М.И. ЕГОРОВ**, канд. техн. наук  
(НИЦ «Строительство», ЦНИИСК им. В.А. Кучеренко, г. Москва)

## БАСМАНЫЙ РЫНОК: АНАЛИЗ КОНСТРУКТИВНЫХ РЕШЕНИЙ И ВОЗМОЖНЫХ МЕХАНИЗМОВ РАЗРУШЕНИЯ ЗДАНИЯ

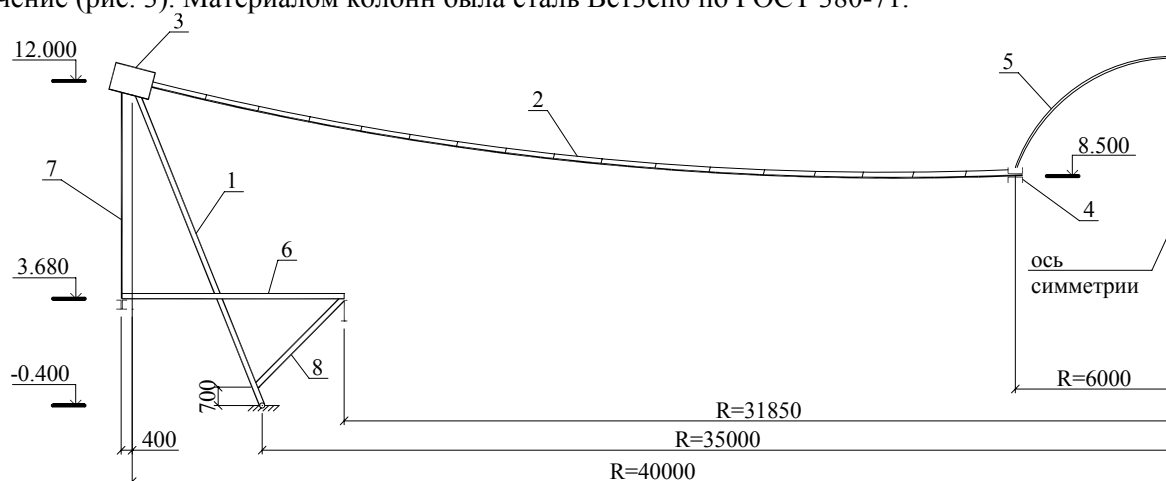
Рис. 2. Схема разреза здания вдоль диаметра

Здание имело круглое в плане форму диаметром 80 м и высоту 12 м (рис. 2). Основными несущими элементами здания служили 16 наклонных стальных колонн 1, установленные по периметру здания с равномерным шагом. Колонны имели сложное, переменное по высоте сварное сечение (рис. 3). Материалом колонн была сталь ВстЗспб по ГОСТ 380-71.

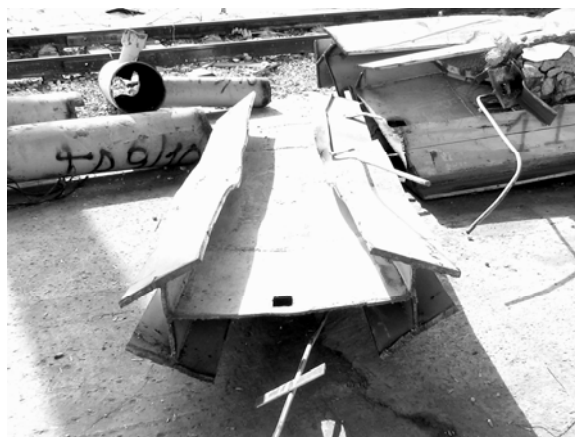
Рис. 3. Фрагмент колонны каркаса здания

2. Стальные колонны каркаса в нижней своей части, в зоне опирания на них подкосов, поддерживающих перекрытие антресоли с внутренней стороны, а также сами подкосы имели недостаточно развитое поперечное сечение. Величины нормальных напряжений, возникавших в отдельных зонах сечений колонн при действии расчетных проектных нагрузок, составили 327 МПа. При расчетном сопротивлении стали, равном 210 МПа, перенапряжение составило 56%. Такие значения напряжений обусловлены возникновением в колоннах значительных изгибающих моментов, вызванных узловым опиранием на них подкосов. В результате многолетней

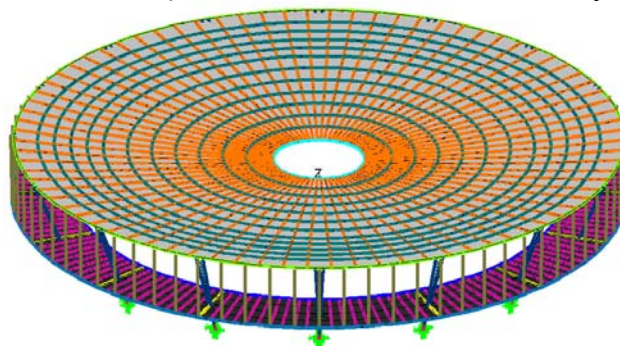
Рис. 4. Общий вид расчетной модели системы здания

Для анализа конструкций здания была использована пространственная конечно-элементная расчетная модель (рис. 4). В модели наружное железобетонное и внутреннее стальное кольцо оболочки покрытия, а также несущие элементы балочной клетки антресоли представлены стержневыми конечными элементами общего вида, кольцевые швы оболочки – стержневыми элементами, работающими на растяжение-сжатие, несущие ванты оболочки, а также подвески антресоли – стержневыми элементами, работающими только на растяжение. Железобетонный настил покрытия оболочки и перекрытия антресоли представлен пластинчатыми конечными

- значительные горизонтальные перемещения верха здания при действии асимметричных в плане временных вертикальных нагрузок, а также ветровой нагрузки, составившие более 60 мм, т.е. 1/200 от полной высоты здания при допустимом значении 1/300, приведенном в табл. 45 СНиП II-V.3-72 «Стальные конструкции»;
- характер основных форм потери устойчивости и собственных колебаний системы, показавший, что каркас имел меньшую обобщенную жесткость, чем тонкая оболочка покрытия. Потеря устойчивости модели сооружения по первой форме сопровождалась неограниченным ростом перемещений верха всего каркаса в одном из горизонтальных направлений. Первые три формы собственных колебаний сооружения характеризовались поступательными по горизонтальным направлениям и вращательными вокруг вертикальной оси движениями каркаса, последующие 16 собственных форм были представлены колебаниями оболочки покрытия (рис. 5).
